## Fukt- och vattenskador i bostäder – Erfarenheter från Kiruna och Umeå med mera

DENNIS JOHANSSON, INSTALLATIONSTEKNIK, LTH OCH NATIONELLT RENOVERINGSCENTRUM

## Byggnaders tillstånd – Kiruna

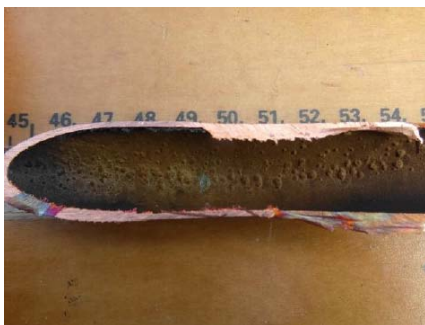
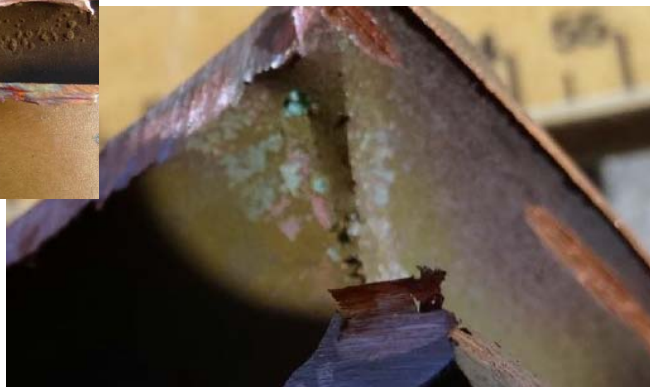
- Gropfrätning

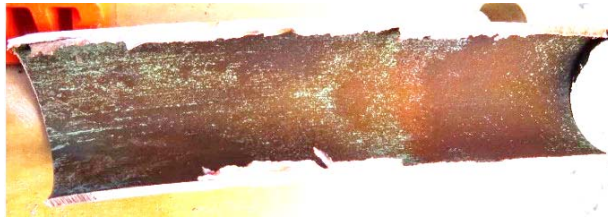
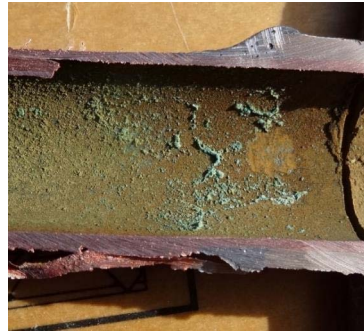
- Korrosion

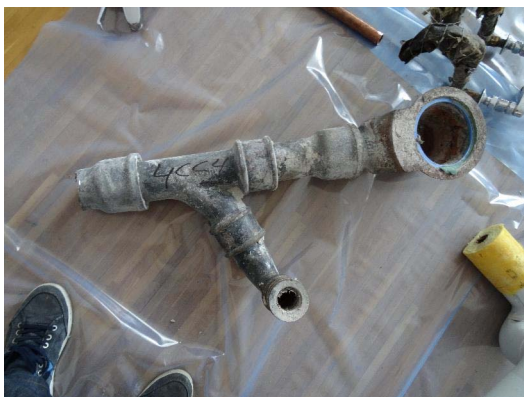
- Avloppssystem

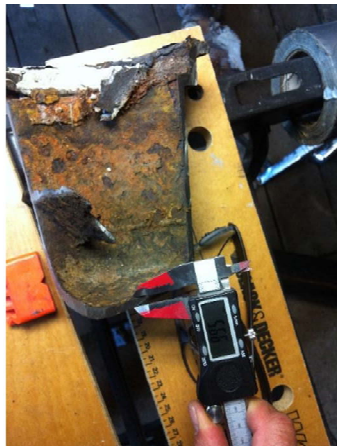
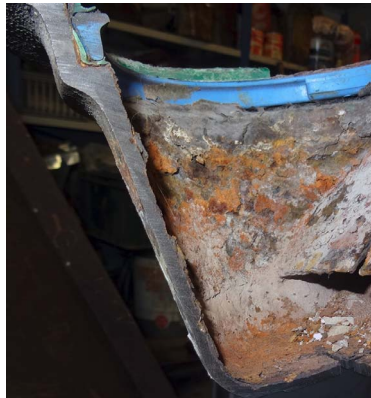
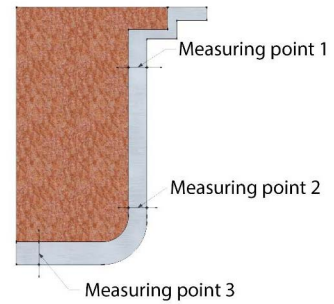
- Golvbrunnar

- Badrum
  - Tecken på läckage vid samtliga gjutjärnsbrunnar rostig fläns.
  - Ingjutna KV-, och VV-ledningar OK
- Varmvattencirkulation
  - Rör och pumpar utbytt
  - VVC-systemet av koppar påvisade korrosion och hastighetskorrosion
- Golvbrunnar
  - Grav korrosion på fläns
  - Grafitering

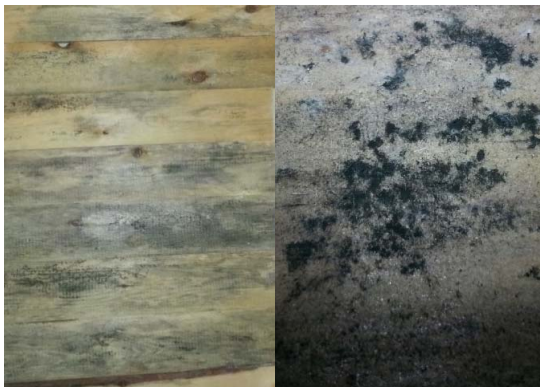
- Samtlig råspont MI 4.

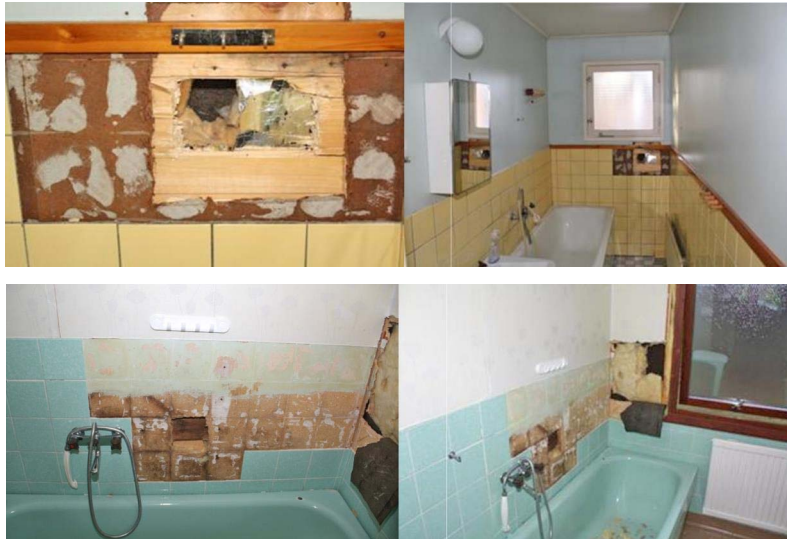
- Wet room outer walls – visible mould in 2/3

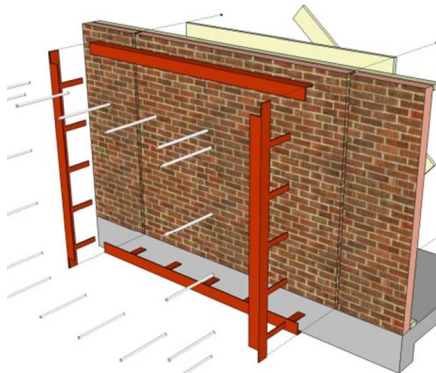
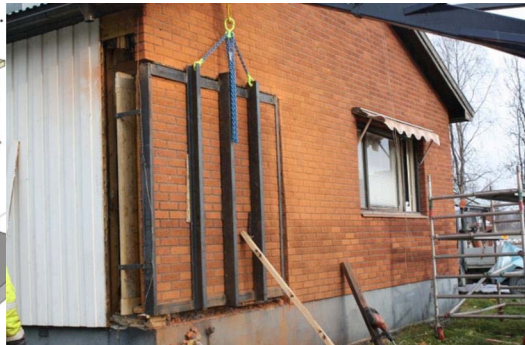
- Wall element sample 1
  - Difficult to get the sample clean
  - Transportation worked out
